# EESSÕNA

# SAAREMAA

## *KAARMA KIRIK JAKIRIKUAED (LAPIDAARIUM)*

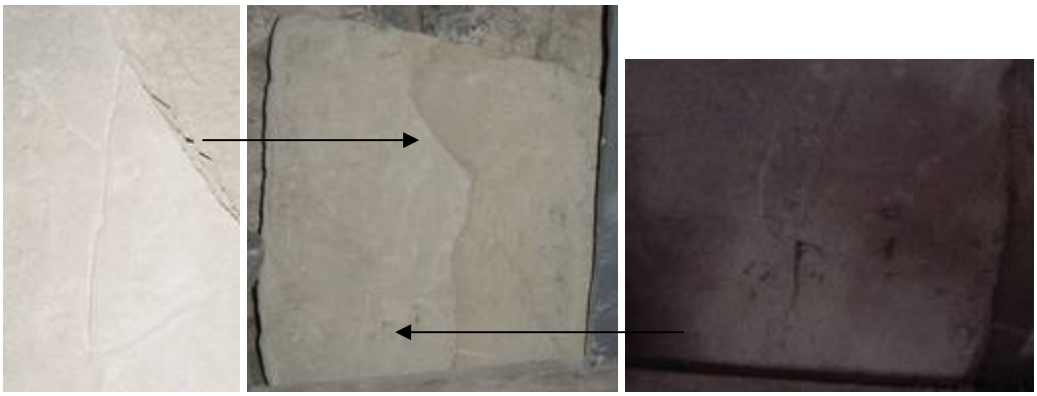
**6. Hauaplaadi fragment rõngasristi ja ruunimärgiga.**
Mõõtmed: Kõrgus 78 cm, keskmine laius 74 cm, paksus ca 20 cm.
Asukoht: Kirikus pikihoone põhjaseina ääres.
Seisund: Kulunud, ülemine ja alumine ots puuduvad. Ligi pool kivi pealmisest kihist hävinenud.

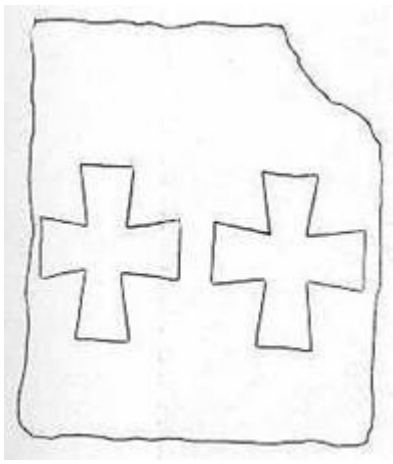
**8. (2.) Hauaplaadi fragment kahe ristiga.**
Mõõtmed: Kõrgus 88 cm, keskmine laius 81 cm.
Asukoht: Kirikuaias 31,5 m kaugusel kiriku loodenurgast loode suunal kiviaia ääres.
Seisund: Vasakpoolse risti ülemine haar hävinenud, kivi kulunud, ristid raskesti loetavad. H. Kjellin on oletanud, et plaat kattis lapse- või kaksikhauda ning dateerinud selle 14. sajandisse.

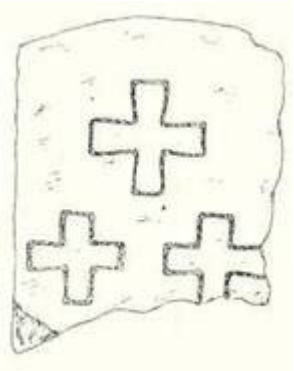
**9. (3.) Hauaplaadi fragment kolme ristiga (reg. nr. 6242).**
Mõõtmed: Kõrgus 91 cm, keskmine laius 69 – 79 cm, paksus 17 cm.
Asukoht: Kiriku lõunaeeskojas. Toetub põrandale ja vastu portaali läänepoolset palendit. (1928. aastal kirjutas H. Kjellin, et kivi oli käärkambri põhjaseina raiutud ukseava ees trepiastmeks. 1924. aastal müüriti uks kinni. Millal kivi kirikusse sisse paigutati, pole täpselt teada.)
Seisund: Pealmine kiht murenenud, kulunud, ristid halvasti loetavad.

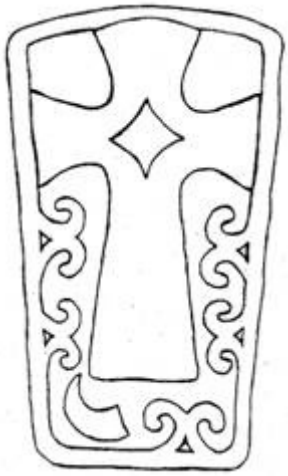
**13. (3.) Hauaplaat ladina risti ja sarvega (reg. nr. 6252).**
Mõõtmed: Kõrgus 150 cm, idaotsa laius 70 cm, lääneotsa laius 88 cm.
Asukoht: Kirikuaias 3 m kaugusel koorilõpmiku lõunaseinast lõunasuunal. Maapinna tasapinnas.
Seisund: Kujutis loetav, kivi sammaldunud ja osaliselt kamarduv

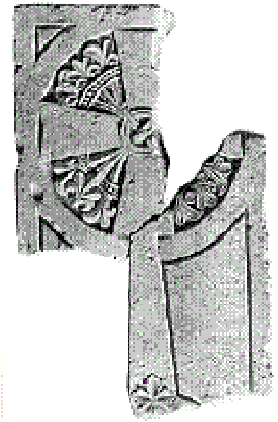
**30. (9.) Hauaplaat rõngasristiga.**
Mõõtmed: Kõrgus 109 cm, keskmine laius 65,5 cm.
Asukoht: Tornialuses võlvikus irdkujul. (Leitud Pöide linnuse trepist).
Seisund: Väga hästi säilinud reljeef. Kivi pooldunud kaheks tükiks, puuduvad ülemine parempoolne ja alumine vasakpoolne nurk ning parempoolse tüki alumine serv.

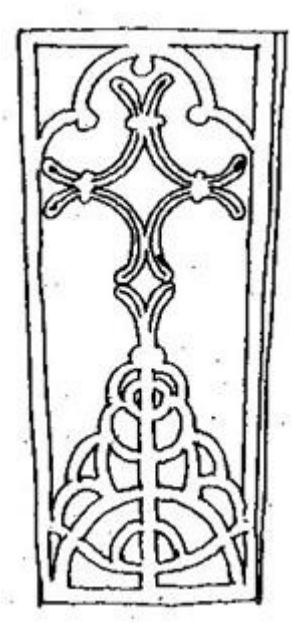
**31. (10.) Hauaplaat kaarrombiga.**
Mõõtmed: Kõrgus 198 cm, ülemise otsa laius 100 cm, alumise otsa laius 76 cm.
Asukoht: Saaremaa muuseumis.
Seisund: Purunenud kuueks fragmendiks, mis on paigutatud (1985.a.) metallraamistuses tsementalusele. Keskosas suur tükk puudu, väike kild puudu alt vasakult. Kulunud, kivi pind kaetud terves ulatuses kriimustustega (tekkinud ilmselt traatharjaga puhastamise tagajärjel).

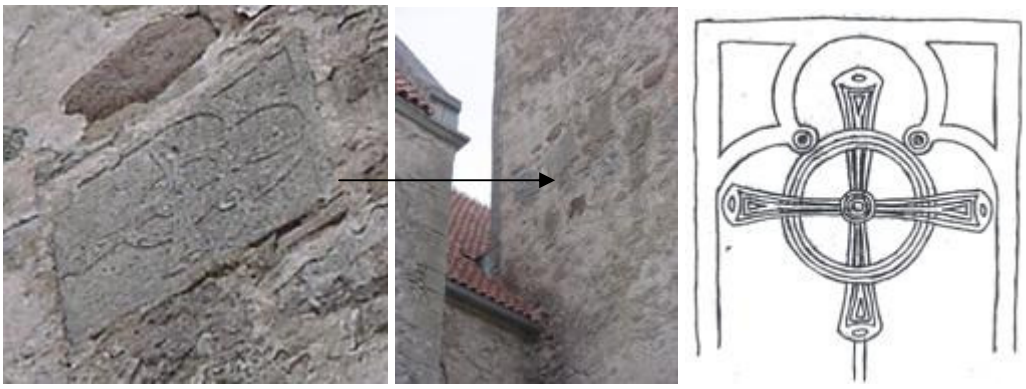
**32. (1.) Hauaplaat rõngasristiga.**
Mõõtmed: -
Asukoht: Kiriku torni läänekülje välisseinas.
Seisund: Hästi säilinud, alumine osa puudub.

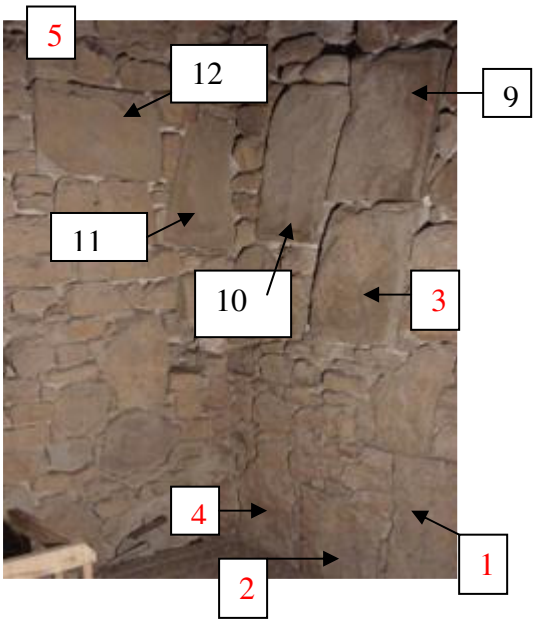
**TORNI 3. KORRUSE KAGUNURGAS PAIKNEB VEEL 5 OLETATAVAT HAUAPLAATI (kokku 5).**

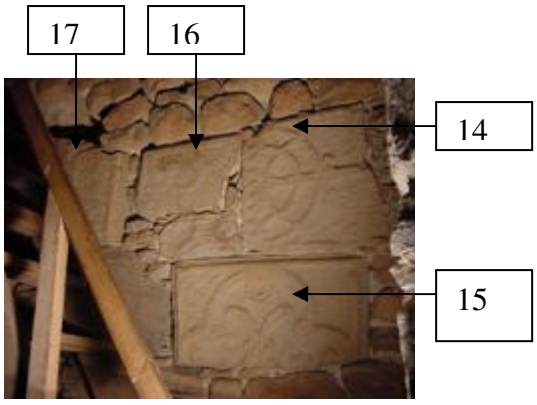
**48. (17.) Hauaplaadi fragment tüvesega.**
Mõõtmed: Kõrgus 66 cm, keskmine laius 70,5 cm, paksus ca 15 cm.
Asukoht: Torni 3. korruse loodenurgas lääneseinas, põrandapinnast 2, 3 m kõrgusel. Osaliselt olemasoleva trepi taga.
Seisund: Hauaplaadi keskosa. Kulunud, murdunud 2 tükiks (mõra jookseb keskelt alla vasakule), keskel vertikaalmõra.

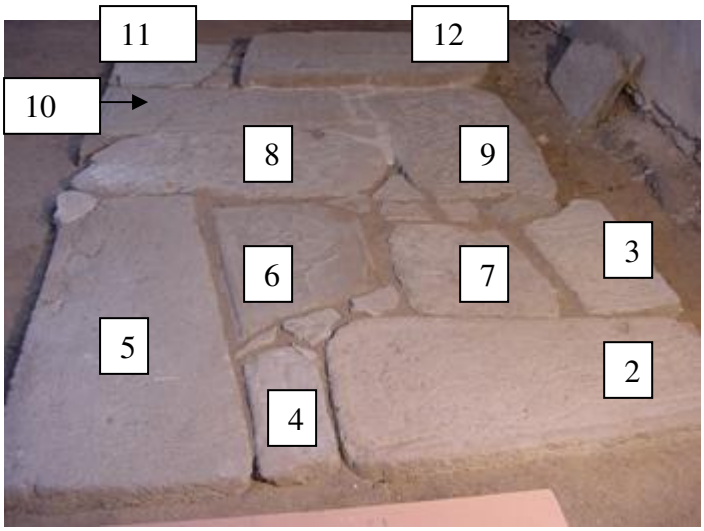
PIKIHOONE LÕUNASEINA ÄÄRDE ON MOODUSTATUD SEALT LEITUD HAUAPLAATIDEST JA FRAGMENTIDEST PLATOO.

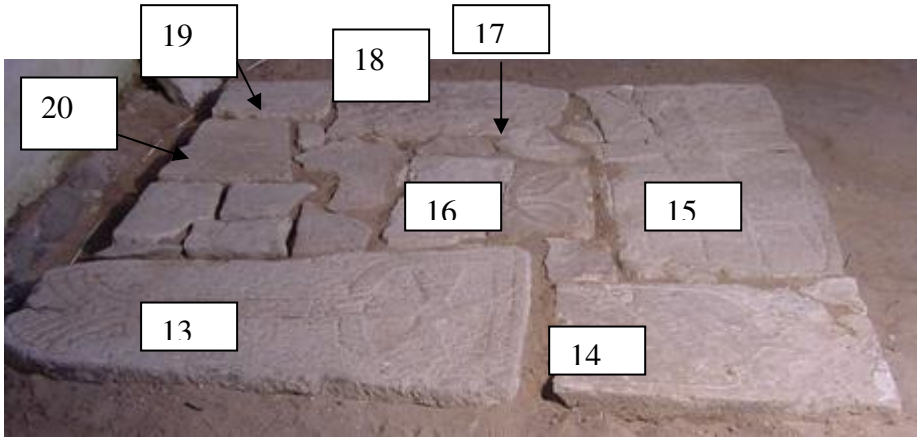
PIKIHOONE PÕHJASEINA ÄÄRDE ON MOODUSTATUD SEALT LEITUD HAUAPLAATIDEST JA FRAGMENTIDEST PLATOO.

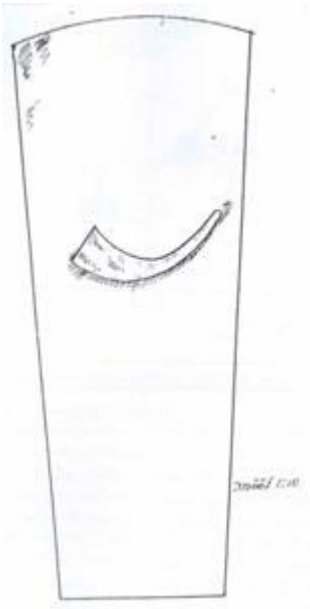
**73. (1.) Hauaplaat sarvega (reg. nr. 16210).**
Mõõtmed: Kõrgus 157 cm, alumise otsa laius (tinglik) 38 cm, ülemise otsa laius 65 cm.
Asukoht: Kirikuaias 5 m kaugusel lõunaseinast lõuna suunal.
Seisund: Sammaldunud, sarve kujutis hästi loetav. Plaadi alumine osa murdunud kaheks tükiks, alumine vasak nurk hävinenud.

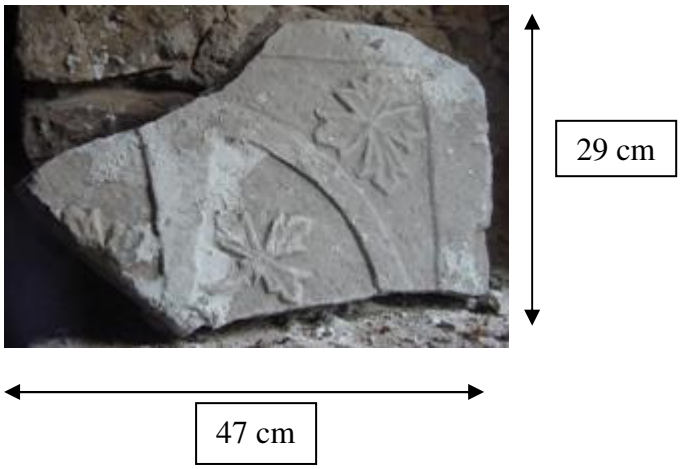
**81. (2.) Hauaplaadi fragment rõngasristiga.**
Mõõtmed: Vastavalt 47 cm ja 29 cm.
Asukoht: Torni esimese korruse aknalaual.
Seisund: Heas seisukorras, vajab puhastamist kivile sattunud lubjast. (Oletatavasti Pöide plaat nr. 9 kaasaegne)

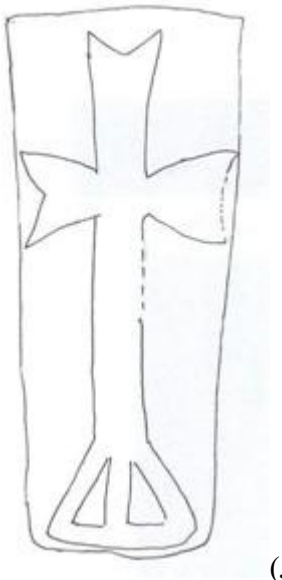
**85. (1.) Hauaplaat ladina ristiga.**
Mõõtmed: Kõrgus 167 cm, lääneotsa laius 50 cm, idaotsa laius 66 cm.
Asukoht: Tornivõlvikus eeskojast põhjas.
Seisund: Kulunud, kivi tagaküljel leidub maalingute fragmente.

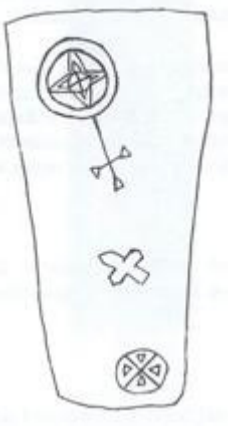
**87. (1) Hauaplaat ristide ja ketastega.**
Mõõtmed: Kõrgus ca 160 cm, laius ca 53 cm.
Asukoht: Kiriku kooriruumi kirdenurga seina läbiva sakramendiniši laes.
Seisund: Hea. Veidi ilmastiku poolt kahjustatud.
